RAPPORT DE TEST

Date: 27/04/2007

Concerne : observations complémentaires de la nouvelle alimentation CDI (ADPOW2).

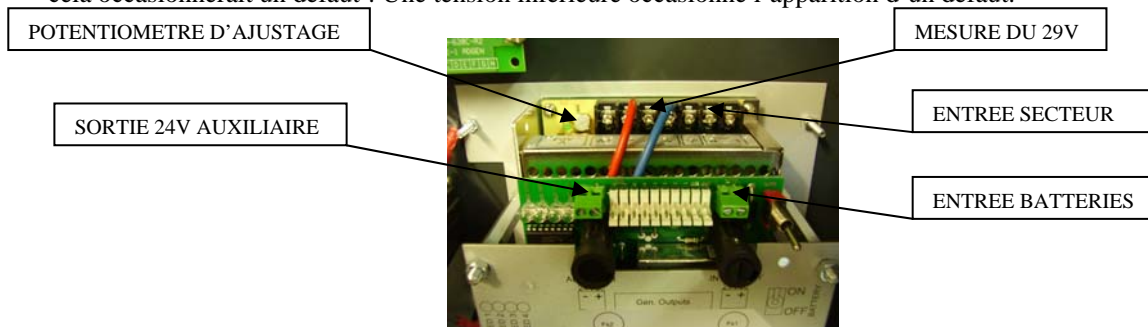
- Tout comme les alimentations de type Eurolux la carte d'alimentation primaire (alim Meanwell) possède un potentiomètre d'ajustage « fin » de la tension DC de sortie cette tension doit être réglée à 29 Volts. Le potentiomètre est blanc et rond et se situe dans le coin supérieur gauche de la carte. Si cette valeur de tension s'avérait être inférieure cela occasionnerait un défaut ! Une tension inférieure occasionne l'apparition d'un défaut.

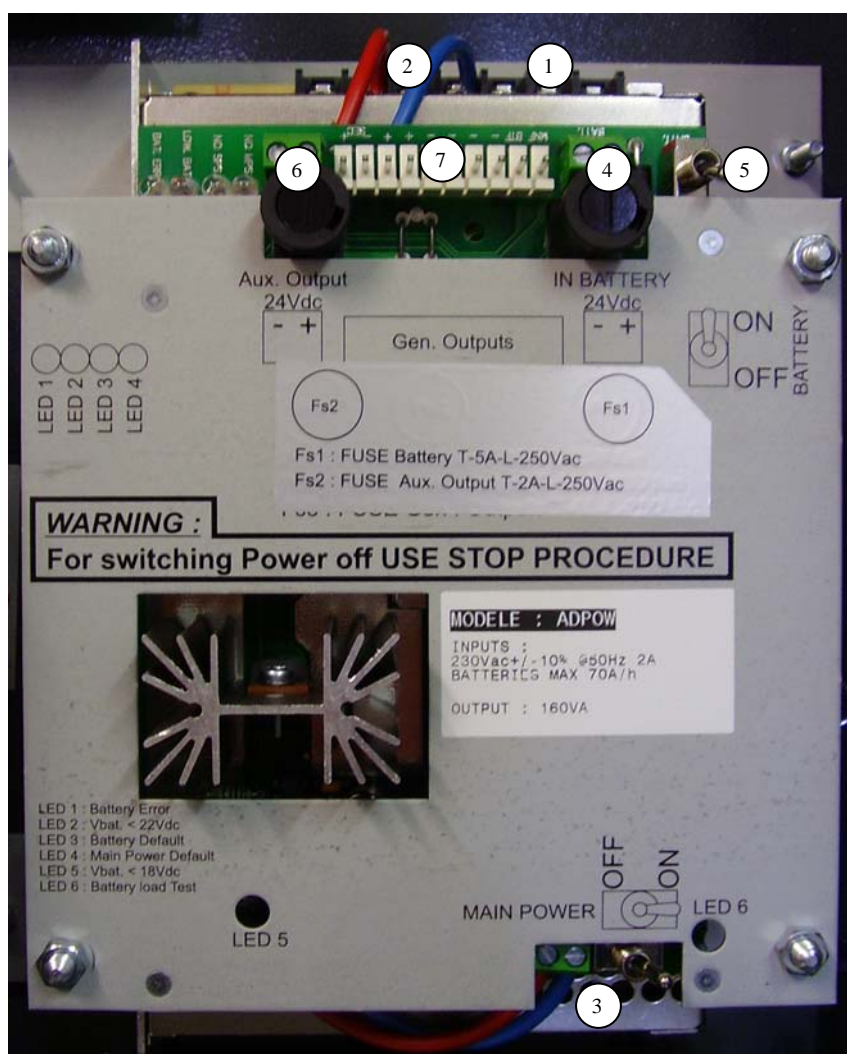
1. entrée 220 Vac
2. sortie 29 Vdc vers alimentation secondaire
3. switch ON/OFF tension primaire
4. entrée & fusible batteries
5. switch ON/OFF batteries
6. sortie et fusible 24 Vdc auxiliaire
7. connecteur de sortie vers ADRET*
