INFORMATION TECHNIQUE

Concerne : Constatation d'un doublon dans les numéros de LIN.

Le phénomène a été constaté par NZI sur un chantier à Eupen.

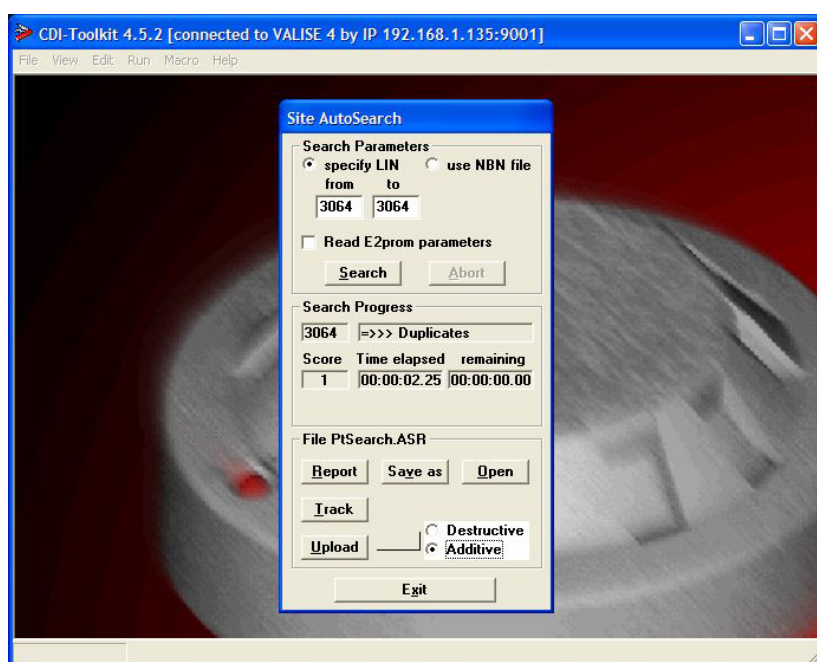
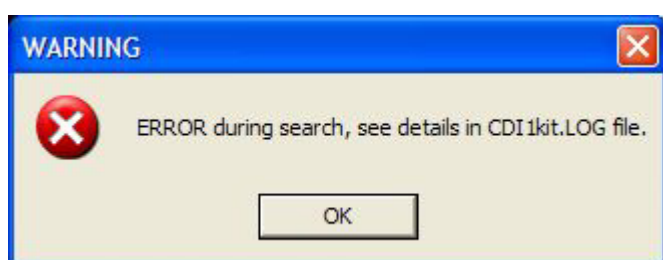
2^{ème} TEST

On place les 2 détecteurs sur 2 champs différents MAIS sur la même ADGEN.

Résultat : Le défaut « DUPLICATES » est survenu dans la barre « Search progress » et le message « ERROR during search, see details in CDI1kit.LOG file » est apparu dans une fenêtre supplémentaire (comme ci-dessous)

Le premier détecteur N°3064 a été conservé (visualisation du Report de l'autosearch).
