RAPPORT DE TEST

Date: 27/04/2007

Concerne : observations complémentaires de la nouvelle alimentation CDI (ADPOW2).

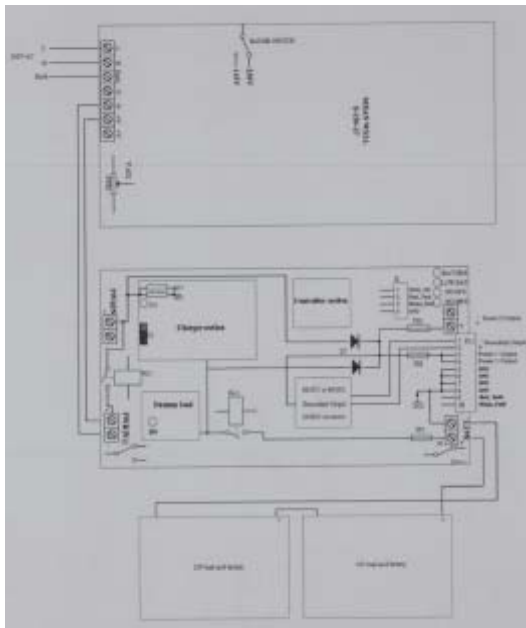
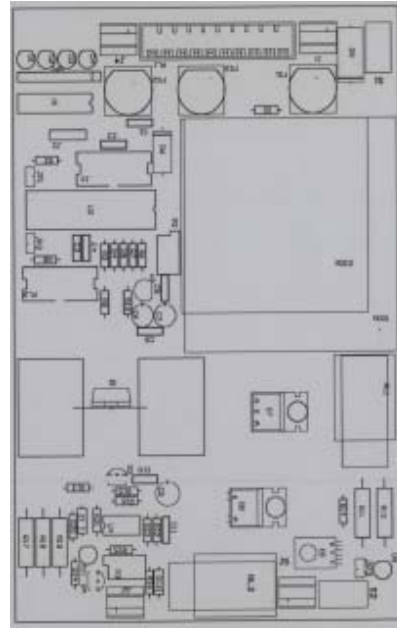
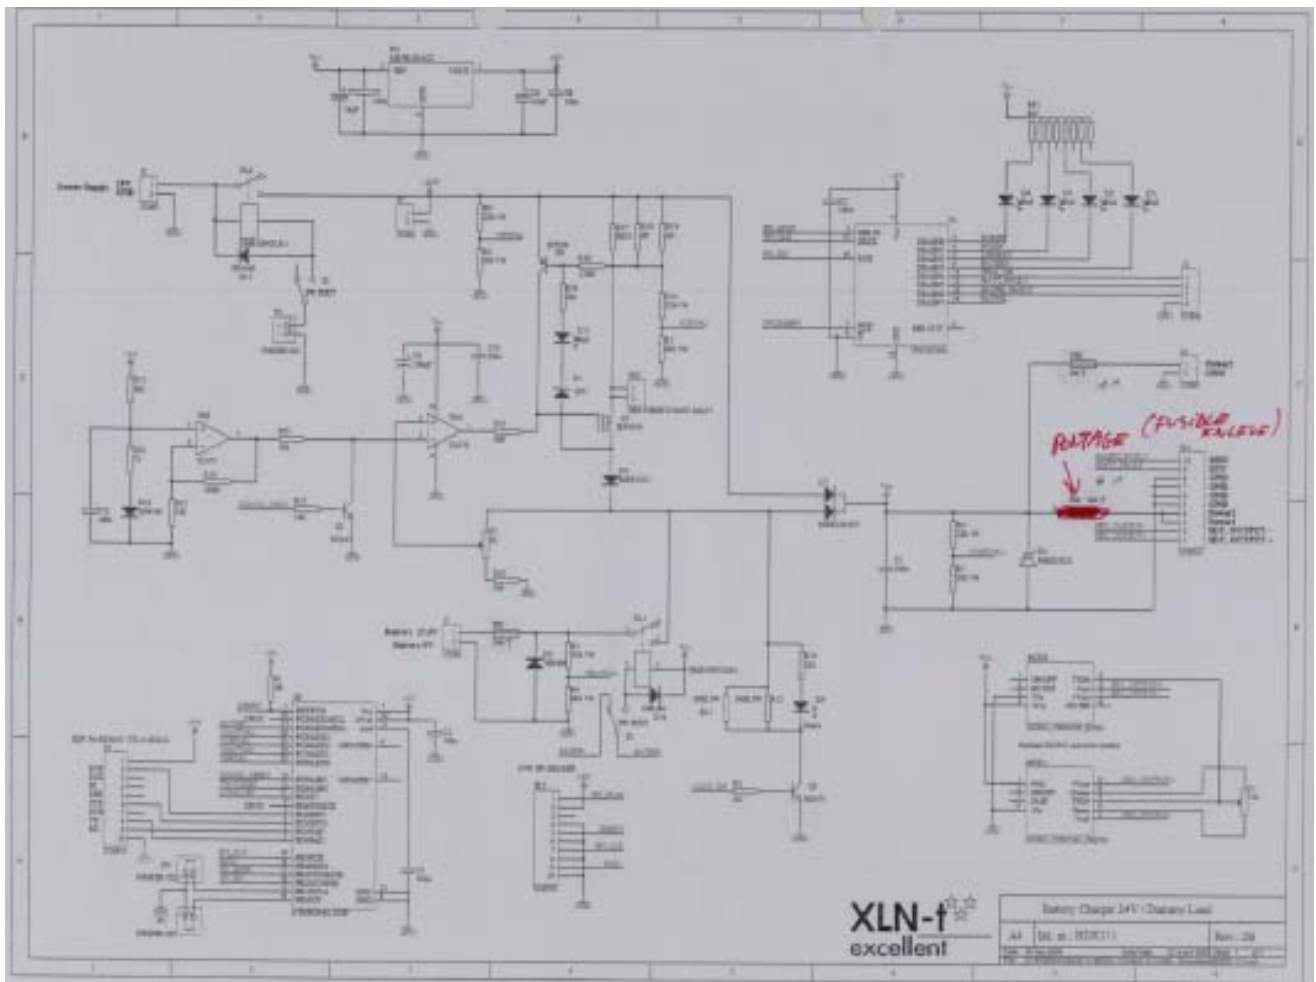
1. entrée 220 Vac
2. sortie 29 Vdc vers alimentation secondaire
3. switch ON/OFF tension primaire
4. entrée & fusible batteries
5. switch ON/OFF batteries
6. sortie et fusible 24 Vdc auxiliaire
7. connecteur de sortie vers ADRET*

15 Vdc	
24 Vdc	
Défaut batteries	
Défaut 220 Vac
